10 MEDŽIŲ, AUGANČIŲ ALSĖDŽIŲ ŠVČ. MERGELĖS MARIJOS NEKALTOJO PRASIDĖJIMO BAŽNYČIOS ŠVENTORIUJE, BŪKLĖS IR RIZIKOS LAIPSNIŲ APLINKAI EKSPERTINIS ĮVERTINIMAS

Parengė: ekspertas arboristas Renaldas Žilinskas

2023 metai

2023-09-25

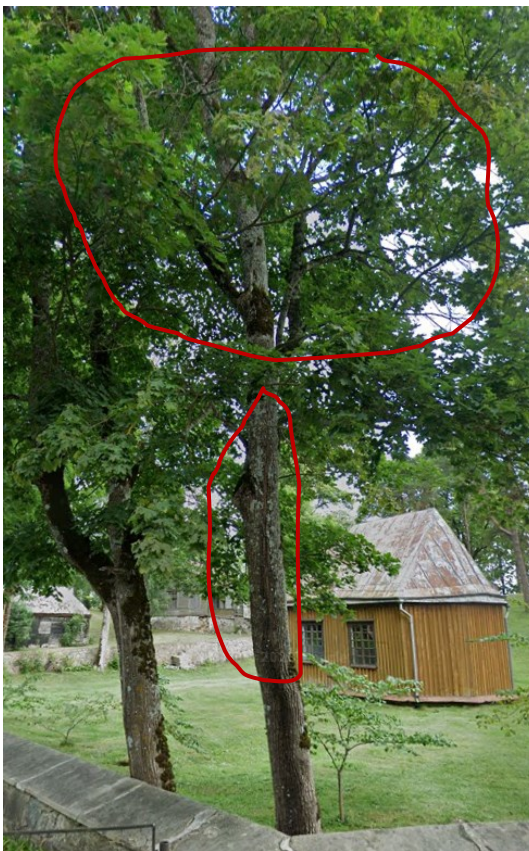
Medis Nr. 1 – probleminės vietos

Laja ir šakos – sausos šakos lajoje: apkrova - žymi; lūžio tikimybė – tikėtina;

Kamienas – išilginis trūkis ir besiformuojanti drevė kamieno pietinėje pusėje: apkrova - žymi; lūžio tikimybė - tikėtina;

Rizika, kad sausos šakos lajoje per 3 metų laikotarpį išluš ir užkris ant pastato pietinėje pusėje, šventoriaus tvoros, praeivių ir pravažiuojančių automobilių, sukeldamos nežymias ir žymias pasekmes yra vidutinė.

Rizika, kad medis dėl išilginio trūkio ir besiformuojančios drevės pietinėje kamieno pusėje per 3 metų laikotarpį išluš ir užkris ant pastato pietinėje pusėje, šventoriaus tvoros, praeivių ir pravažiuojančių automobilių, sukeldamos nežymias, žymias ar sunkias pasekmes yra žema.

Bendras medžio keliamas pavojus – vidutinis.

Pavojaus sumažinimo rekomendacijos – lajos priežiūros, lajos redukcinius genėjimai.

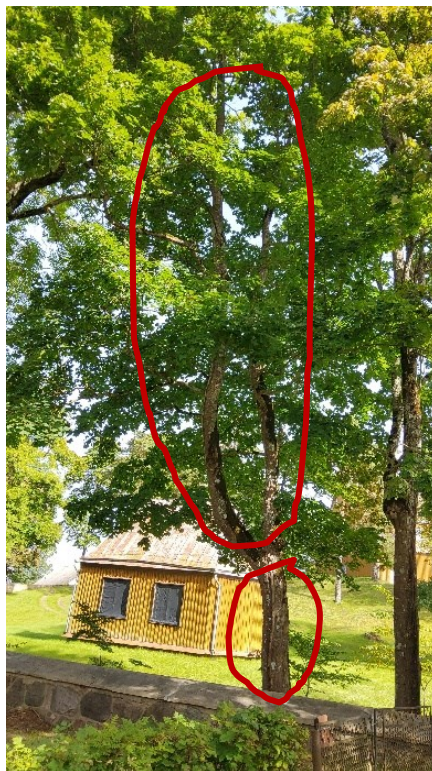
Medis Nr. 2. Probleminės vietos

Laja ir šakos – sausos šakos lajoje: apkrova - žymi; lūžio tikimybė – tikėtina; silpna jungtis išsišakojimo vietoje: apkrova - žymi; lūžio tikimybė – tikėtina;

Kamienas – išilginis trūkis kamieno pietinėje pusėje: apkrova - žymi; lūžio tikimybė - tikėtina;

Rizika, kad sausos šakos lajoje per 3 metų laikotarpį išluš ir užkris ant pastato pietinėje pusėje, šventoriaus tvoros, praeivių ir pravažiuojančių automobilių, sukeldamos nežymias ir žymias pasekmes yra vidutinė.

Rizika, kad medis dėl silpnos jungties išsišakojimo vietoje per 3 metų laikotarpį išluš ir užkris ant pastato pietinėje pusėje, šventoriaus tvoros, praeivių ir pravažiuojančių automobilių, sukeldamos nežymias, žymias ar sunkias pasekmes yra vidutinė.

Rizika, kad medis dėl išilginio trūkio pietinėje kamieno pusėje per 3 metų laikotarpį išluš ir užkris ant pastato pietinėje pusėje, šventoriaus tvoros, praeivių ir pravažiuojančių automobilių, sukeldamos nežymias, žymias ar sunkias pasekmes yra žema.

Bendras medžio keliamas pavojus – vidutinis.

Pavojaus sumažinimo rekomendacijos – lajos priežiūros, lajos redukcinis genėjimai, lajos sutvirtinimas dinamine 4 t jungtimi;

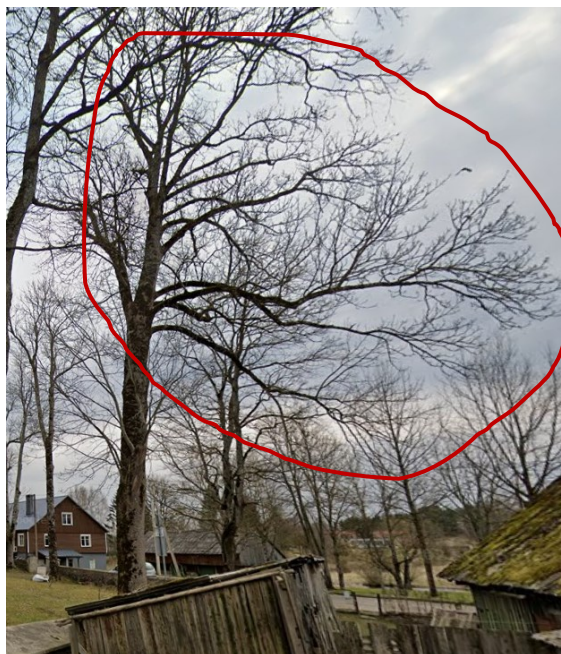
Medis Nr. 3. Probleminės vietos (2023 11)

Laja ir šakos – sausos šakos lajoje: apkrova - žymi; lūžio tikimybė – tikėtina; lajos svorio centras viršuje pietinėje dalyje, apkrova - žymi; lūžio tikimybė – tikėtina,

Šaknys ir šaknų kaklelis: šaknų kaklelio puvinys: apkrova - žymi; lūžio tikimybė - tikėtina;

Rizika, kad sausos šakos lajoje per 3 metų laikotarpį išluš ir užkris ant pastato pietinėje pusėje, šventoriaus tvoros, praeivių ir pravažiuojančių automobilių, sukeldamos nežymias ir žymias pasekmes yra vidutinė.

Rizika, kad medis dėl lajos svorio centro viršutinėje pietinėje dalyje per 3 metų laikotarpį išluš ir užkris ant pastato pietinėje pusėje, šventoriaus tvoros, praeivių ir pravažiuojančių automobilių, sukeldamos nežymias, žymias ir sunkias pasekmes yra vidutinė.

Rizika, kad medis dėl šaknų kaklelio puvinio per 3 metų laikotarpį išluš ir užkris ant pastato pietinėje pusėje, šventoriaus tvoros, praeivių ir pravažiuojančių automobilių, sukeldamos nežymias, žymias ar sunkias pasekmes yra vidutinė.

Bendras medžio keliamas pavojus – vidutinis.

Pavojaus sumažinimo rekomendacijos – lajos priežiūros, lajos redukcinis genėjimai.

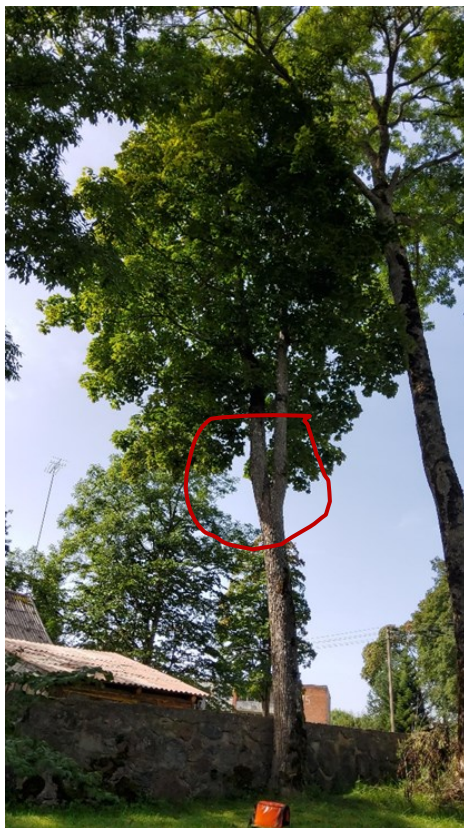
Medis Nr. 4. Probleminės vietos

Laja ir šakos – U formos išsišakojimas kamiene, lūžio tikimybė – netikėtina;

Rizika, kad medis dėl U formos išsišakojimo per 3 metų laikotarpį išluš ir užkris ant pastato pietinėje pusėje, šventoriaus tvoros, praeivių ir pravažiuojančių automobilių, sukeldamos žymias ar sunkias pasekmes yra žema.

Bendras medžio keliamas pavojus – žemas.

Pavojaus sumažinimo rekomendacijos – lajos priežiūros, lajos redukcinius genėjimai.

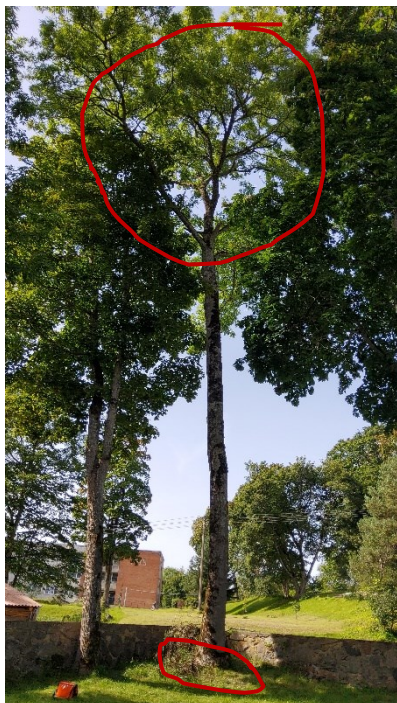
Medis Nr. 5 – probleminės vietos

Laja ir šakos – lajos svorio centras viršuje, apkrova - žymi; lūžio tikimybė – tikėtina,

Šaknys ir šaknų kaklelis: šaknų kaklelio puvinys: apkrova - žymi; lūžio tikimybė - tikėtina;

Rizika, kad medis dėl lajos svorio centro viršutinėje dalyje per 3 metų laikotarpį išluš ir užkris ant pastato pietinėje pusėje, šventoriaus tvoros, praeivių ir pravažiuojančių automobilių, sukeldamos nežymias, žymias ir sunkias pasekmes yra vidutinė.

Rizika, kad medis dėl šaknų kaklelio puvinio per 3 metų laikotarpį išluš ir užkris ant pastato pietinėje pusėje, šventoriaus tvoros, praeivių ir pravažiuojančių automobilių, sukeldamos nežymias, žymias ar sunkias pasekmes yra vidutinė.

Bendras medžio keliamas pavojus – vidutinis.

Pavojaus sumažinimo rekomendacijos – lajos priežiūros, lajos redukcinius genėjimai.

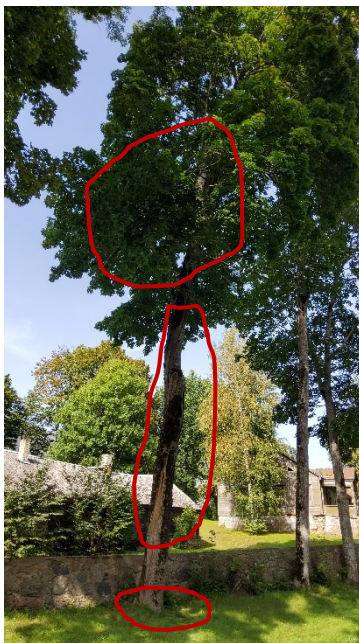
Medis Nr. 6. Probleminės vietos

Laja ir šakos – kybanti stambi šaka ir sausos šakos lajoje: apkrova: žymi, lūžio tikimybė – neišvengiama;

Kamienas – išilginis trūkis pietinėje ir pietrytinėje pusėse, apkrova - žymi; lūžio tikimybė - įmanoma;

Šaknys ir šaknų kaklelis: šaknų kaklelio puvinys: apkrova - žymi; lūžio tikimybė - įmanoma;

Rizika, kad kybanti stambi šaka ir sausos šakos lajoje per 3 metų laikotarpį išluš ir užkris ant pastato vakarinėje pusėje, šventoriaus tvoros, praeivių ir pravažiuojančių automobilių, sukeldamos nežymias, žymias ar sunkias pasekmes yra aukšta.

Rizika, kad medis dėl išilginio kamieno trūkio pietinėje ir pietrytinėje pusėse per 3 metų laikotarpį išluš ar išvirs ir užkris ant pastato vakarinėje pusėje, šventoriaus tvoros, praeivių ir pravažiuojančių automobilių, sukeldamos nežymias, žymias ar sunkias pasekmes yra vidutinė.

Rizika, kad medis dėl šaknų kaklelio puvinio per 3 metų laikotarpį išluš ar išvirs ir užkris ant pastato vakarinėje pusėje, šventoriaus tvoros, praeivių ir pravažiuojančių automobilių, sukeldamos nežymias, žymias ar sunkias pasekmes yra vidutinė.

Bendras medžio keliamas pavojus – aukštas.

Pavojaus sumažinimo rekomendacijos – lajos priežiūros, lajos redukcinius genėjimai.
