PLUNGĖS RAJONO SAVIVALDYBĖS ŽELDYNŲ IR ŽELDINIŲ APSAUGOS, PRIEŽIŪROS IR TVARKYMO KOMISIJOS POSĖDŽIO PROTOKOLAS

2024 m. rugsėjo 20 d. Nr. LK-224

**9 MEDŽIŲ, AUGANČIŲ ŠERMUKŠNIŲ G. 1, NARVAIŠIŲ K. ,
ŠATEIKIŲ SEN., PLUNGĖS RAJ. SAV., BŪKLĖS IR RIZIKOS
LAIPSNIO APLINKAI EKSPERTINIS ĮVERTINIMAS**

Parengė: ekspertas arboristas Renaldas Žilinskas

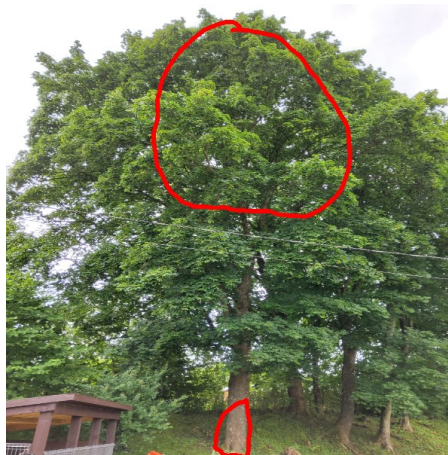
Nr. plane – 1

Abiotiniai veiksniai - šiaurinėje kamieno pusėje priekelminėje dalyje maždaug 1,5 m ilgio ir 50 cm pločio negyva mediena. Yra gręžimo skylė, užkaiščiuta;

Laja ir šakos – lajos svorio centras viršutinėje medžio dalyje: apkrova - žymi; lūžio tikimybė - įmanomas;

Kamienas – kamieno pažeidimas pietinėje dalyje : apkrova - žymi; lūžio tikimybė - įmanomas;

Šaknys ir šaknų kaklelis –šaknies kaklelio puvinys:

Rizika, kad medis dėl lajos svorio centro viršutinėje dalyje per 3 metų laikotarpį išluš ir užkris ant pastato rytinėje pusėje, elektros laidų šiaurinėje pusėje, žmonių, sukeldamas žymias ir sunkias pasekmes, yra vidutinė.

Rizika, kad medis dėl kamieno pažeidimo pietinėje dalyje per 3 metų laikotarpį išluš ir užkris ant pastato rytinėje pusėje, elektros laidų šiaurinėje pusėje, žmonių, sukeldamas žymias ir sunkias pasekmes, yra vidutinė.

Rizika, kad medis dėl šaknų kaklelio puvinio per 3 metų laikotarpį išluš ir užkris ant pastato rytinėje pusėje, elektros laidų šiaurinėje pusėje, žmonių, sukeldamas žymias ir sunkias pasekmes, yra vidutinė.

Bendras medžio keliamas pavojus – vidutinis.

Pavojaus sumažinimo rekomendacijos – lajos priežiūros genėjimas, lajos redukcinis genėjimas;

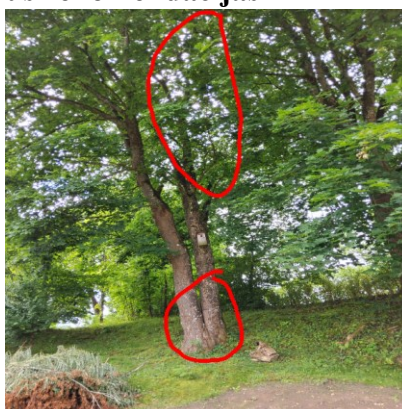
Nr. plane – 2

Laja ir šakos – lajos svorio centras viršutinėje medžio dalyje: apkrova - žymi; lūžio tikimybė - įmanomas;

Kamienas – kodominantinio kamieno suaugimas: apkrova - žymi; lūžio tikimybė - įmanomas;

Rizika, kad medis dėl lajos svorio centro viršutinėje dalyje per 3 metų laikotarpį išluš ir užkris ant pastato rytinėje pusėje, elektros laidų šiaurinėje pusėje, žmonių, sukeldamas nežymias, žymias ir sunkias pasekmes, yra vidutinė.

Rizika, kad medis dėl kodominantinio kamieno suaugimo per 3 metų laikotarpį išluš ir užkris ant pastato rytinėje pusėje, elektros laidų šiaurinėje pusėje, žmonių, sukeldamas nežymias, žymias ir sunkias pasekmes, yra vidutinė.

Bendras medžio keliamas pavojus – vidutinis.

Pavojaus sumažinimo rekomendacijos – lajos priežiūros genėjimas, kamienų sutvirtinimas dinamine jungtimi žemesniame ir aukštesniame lygyje;

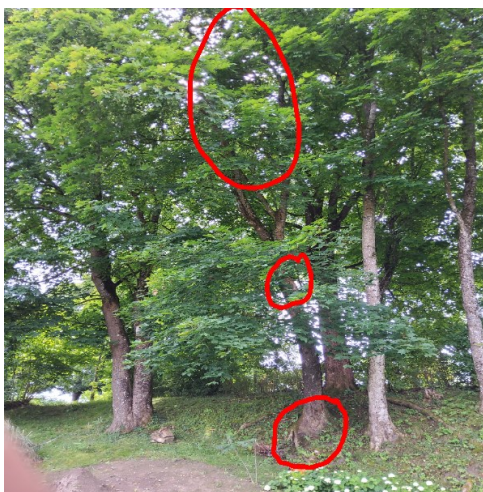
Nr. plane – 3

Abiotiniai veiksniai - netinkamas genėjimas. Šiaurinėje kamieno pusėje užkaiščiuotos gręžimo skylės;

Laja ir šakos – lajos svorio centras viršutinėje medžio dalyje: apkrova - žymi; lūžio tikimybė - įmanomas;

Kamienas – drevė šiaurės vakarinėje pusėje: apkrova - vidutinė; lūžio tikimybė - netikėtinas;

Šaknys ir šaknų kaklelis – paviršinis šaknynas : apkrova - žymi; lūžio tikimybė - įmanomas;

Rizika, kad medis dėl lajos svorio centro viršutinėje dalyje per 3 metų laikotarpį išluš ir užkris ant pastato šiaurinėje pusėje, elektros laidų šiaurinėje pusėje, žmonių, sukeldamas nereikšmingas, žymias ir sunkias pasekmes, yra vidutinė.

Rizika, kad medis dėl drevės šiaurės vakarinėje pusėje per 3 metų laikotarpį išluš ir užkris ant pastato šiaurinėje pusėje, elektros laidų šiaurinėje pusėje, žmonių, sukeldamas nereikšmingas, žymias ir sunkias pasekmes, yra žema.

Rizika, kad medis dėl paviršinio šaknyno per 3 metų laikotarpį išluš ir užkris ant pastato šiaurinėje pusėje, elektros laidų šiaurinėje pusėje, žmonių, sukeldamas nereikšmingas, žymias ir sunkias pasekmes, yra vidutinė.

Bendras medžio keliamas pavojus – vidutinis.

Pavojaus sumažinimo rekomendacijos – lajos priežiūros genėjimas ;

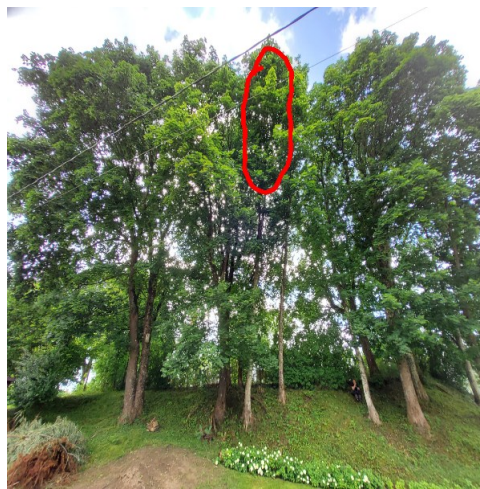
Nr. plane – 4

Laja ir šakos – lajos svorio centras viršutinėje medžio dalyje: apkrova - žymi; lūžio tikimybė - įmanomas;

Rizika, kad medis dėl lajos svorio centro viršutinėje dalyje per 3 metų laikotarpį išluš ir užkris ant pastato šiaurinėje pusėje, elektros laidų šiaurinėje pusėje, žmonių, sukeldamas nereikšmingas, žymias ir sunkias pasekmes, yra vidutinė.

Bendras medžio keliamas pavojus – vidutinis.

Pavojaus sumažinimo rekomendacijos – lajos priežiūros genėjimas;

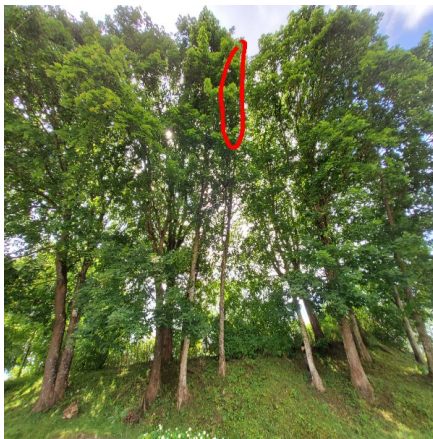
Nr. plane – 5

Laja ir šakos – lajos svorio centras viršutinėje medžio dalyje: apkrova - žymi; lūžio tikimybė - įmanomas;

Rizika, kad medis dėl lajos svorio centro viršutinėje dalyje per 3 metų laikotarpį išluš ir užkris ant pastato šiaurinėje pusėje, elektros laidų šiaurinėje pusėje, žmonių, sukeldamas nereikšmingas, žymias ir sunkias pasekmes, yra vidutinė.

Bendras medžio keliamas pavojus – vidutinis.

Pavojaus sumažinimo rekomendacijos – lajos priežiūros genėjimas;

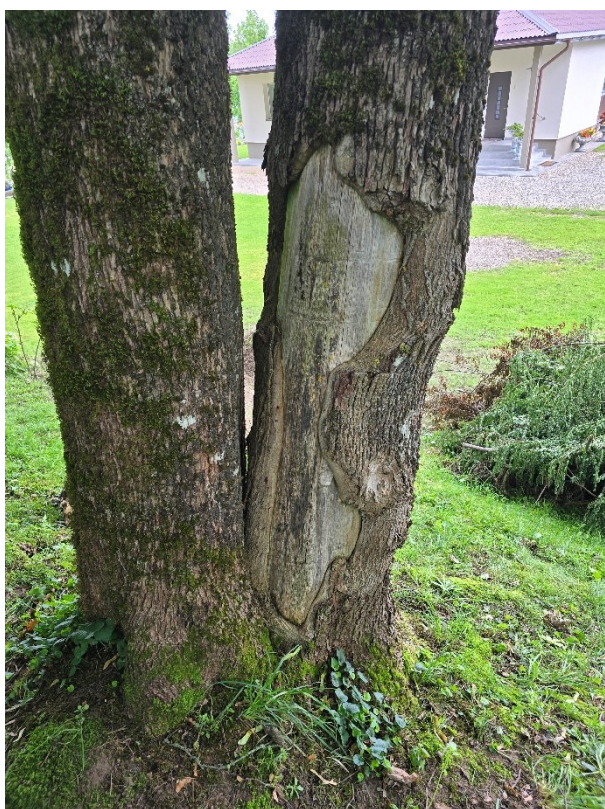
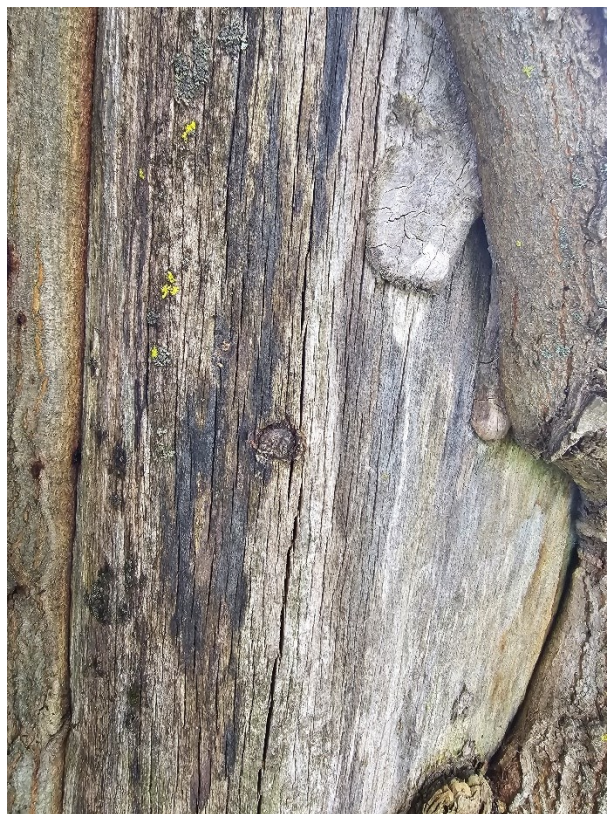
Apžiūrint klevus, į akis krinta klevo Nr.1 pietinėje kamieno pusėje priekelminėje dalyje maždaug 1,5 m ilgio ir 0,5 m pločio negyvos medienos zona, kurioje matoma išgręžta ir mediniu kaiščiu užkimšta skylė. Negyvos medienos zona susiformavo aplink gręžimo vietą ir tai nėra mechaninio pobūdžio kamieno pažeidimas. Kamienas šiek tiek pasviręs į šiaurinę pusę, tad sulos leidimui ši vieta visiškai netinkama. Galimai ši vieta pasirinkta medžio nuodijimui nežinoma medžiaga – išgręžus skylę per ją į medžio vidų ši medžiaga buvo leidžiama. Medžio audiniai aplink šią vietą sunyko, nukrito žievė, susiformavo negyvos medienos zona. Tačiau medis nežuvo, atribojo žuvusią vietą ir pradėjo ją apauginėti. Siekiant ištirti pažeidimo mastą ši vieta papildomai buvo tirta rezistografu R650-EA.

3 pav. Pietinė klevo Nr.1 kamieno pusė.

4 pav. Užkaiščiauta skylė viduryje negyvos medienos zonos

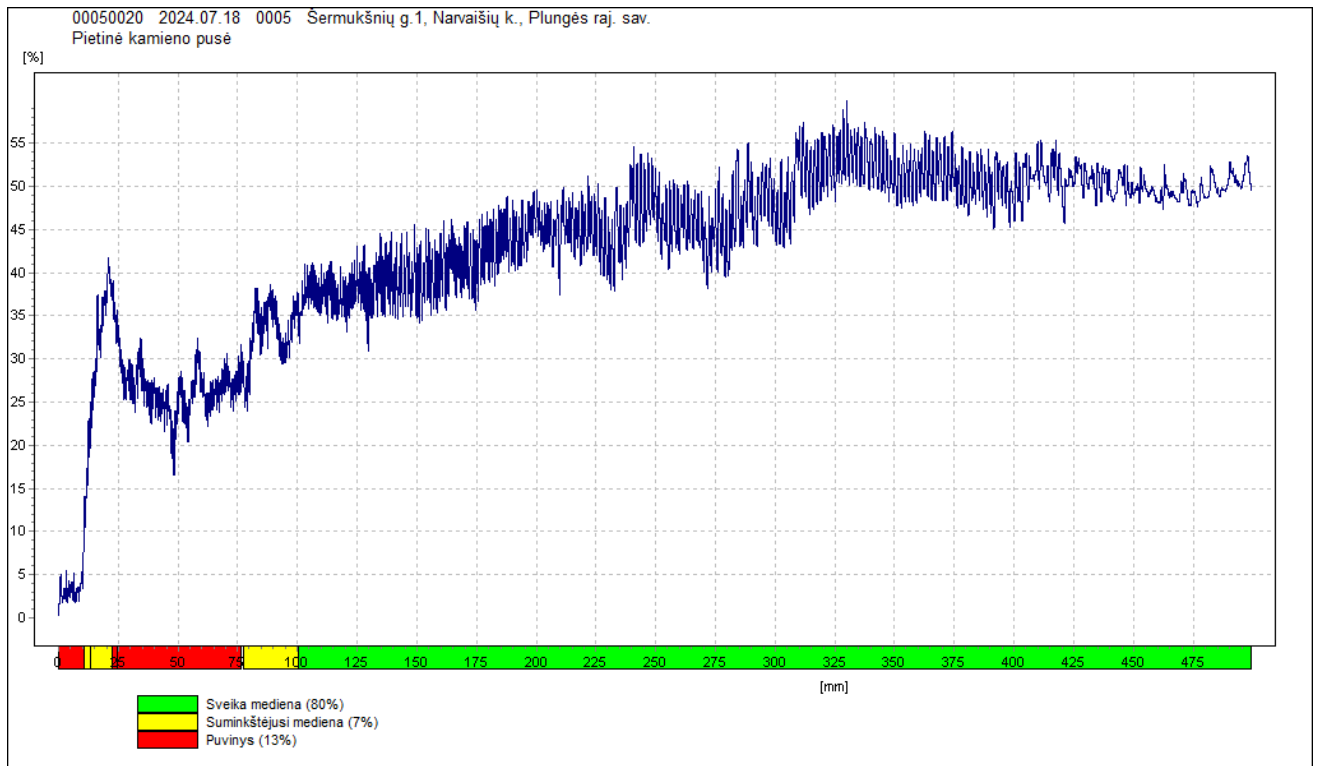
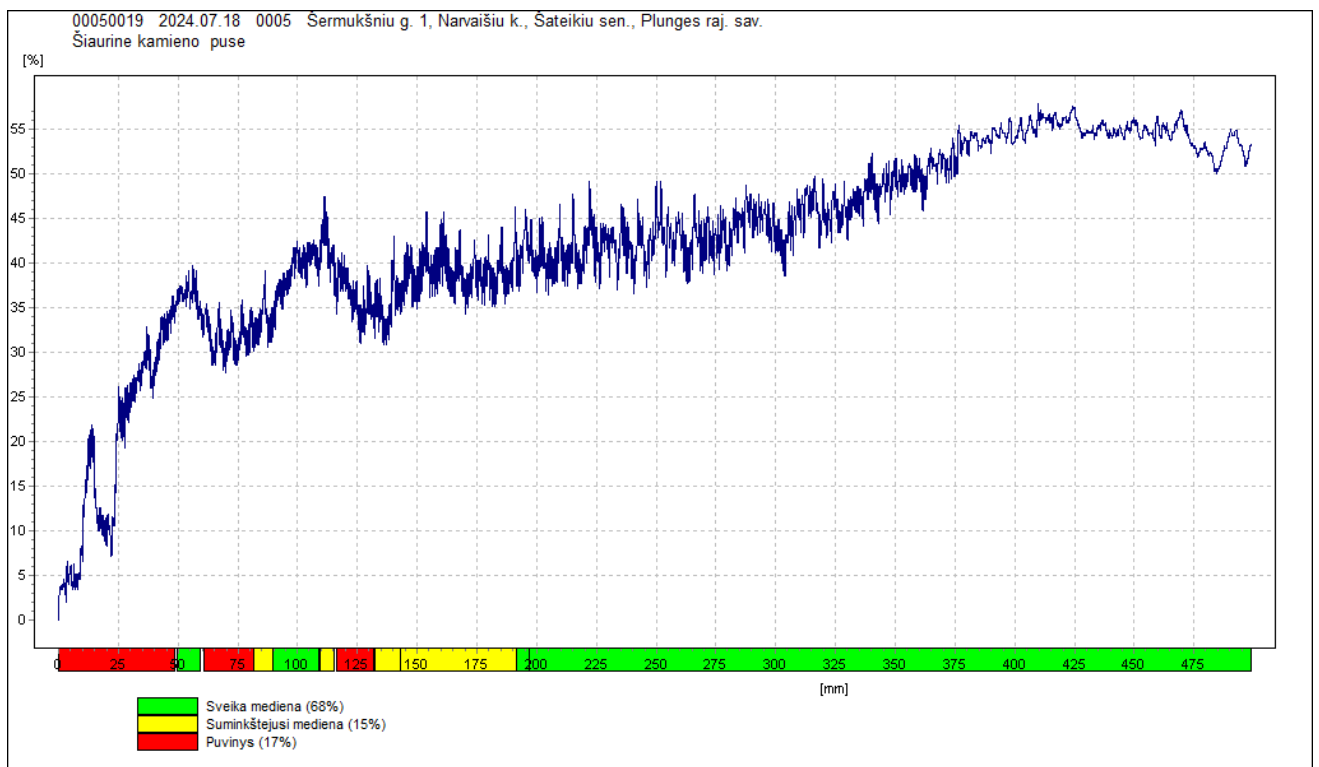
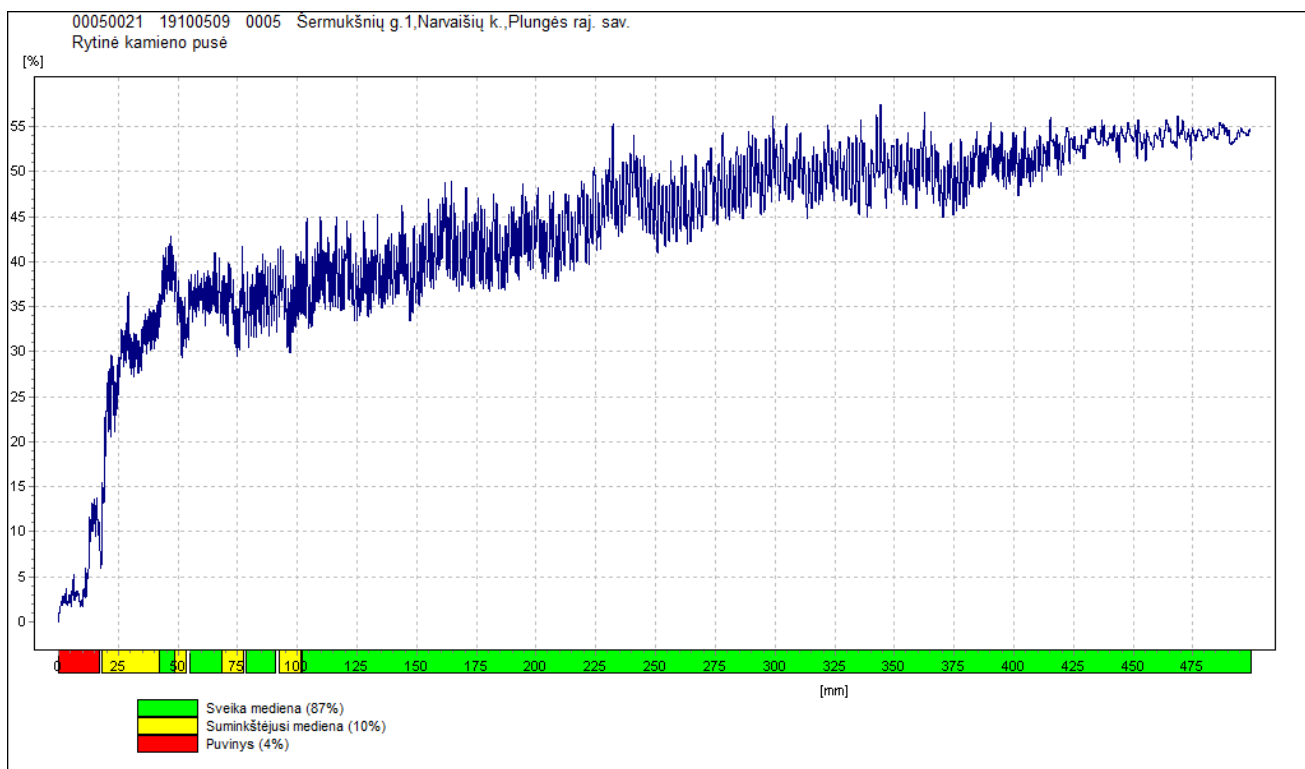
5 pav. Pietinėje klevo Nr. 1 kamieno pusėje esančios negyvos medienos zonos tyrimo rezistografu diagrama.

6 pav. Šiaurinėje klevo Nr. 1 kamieno pusėje medienos tyrimo rezistografu diagrama

7 pav. Rytinėje klevo Nr. 1 kamieno pusėje medienos tyrimo rezistografu diagrama

Analizuojant gautus rezistografo duomenis galima teigti, kad medienos pažeidimai sėkmingai atriboti ir nėra kritiniai – medis stabilizavo situaciją, pažeidimai negilūs, puvinys neišplitęs. 10-15 metų šio medžio stabilumas, atlikus numatytas priemones, problemų nekels. Vėliau reikalingas dar vienas papildomas tyrimas rezistografu.

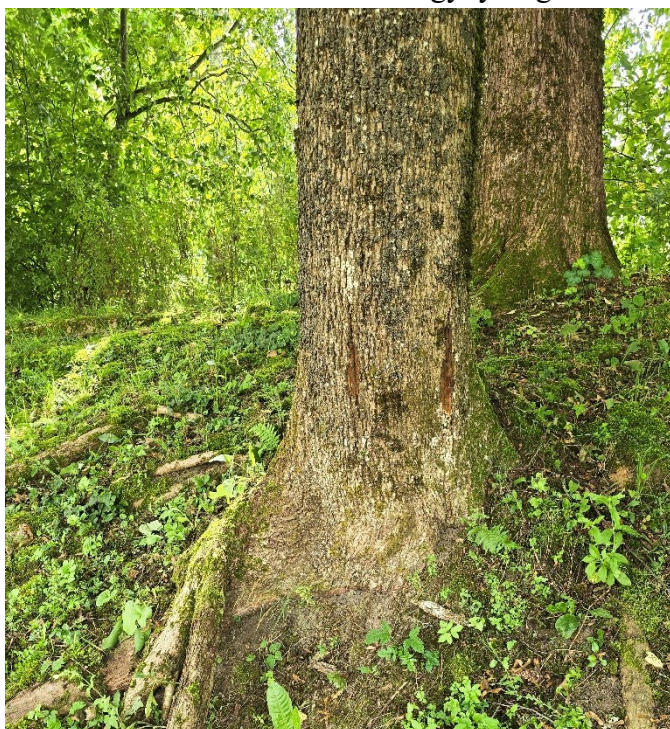
Sulos leidimo žymės matomos dar ant vieno medžio kamieno (Nr.3), tačiau jau iš šiaurinės kamieno pusės. Vizualaus vertinimo metu didelės žalos gyvybingumui ir stabilumui nenustatyta.

8 pav. Medžio Nr. 3 kamiene matomos grėžimo žymės.
