PLUNGĖS RAJONO SAVIVALDYBĖS ŽELDYNŲ IR ŽELDINIŲ APSAUGOS, PRIEŽIŪROS IR TVARKYMO KOMISIJOS POSĖDŽIO PROTOKOLAS

2024 m. rugsėjo 20 d. Nr. LK-224

**9 MEDŽIŲ, AUGANČIŲ ŠERMUKŠNIŲ G. 1, NARVAIŠIŲ K. ,
ŠATEIKIŲ SEN., PLUNGĖS RAJ. SAV., BŪKLĖS IR RIZIKOS
LAIPSNIO APLINKAI EKSPERTINIS ĮVERTINIMAS**

Parengė: ekspertas arboristas Renaldas Žilinskas

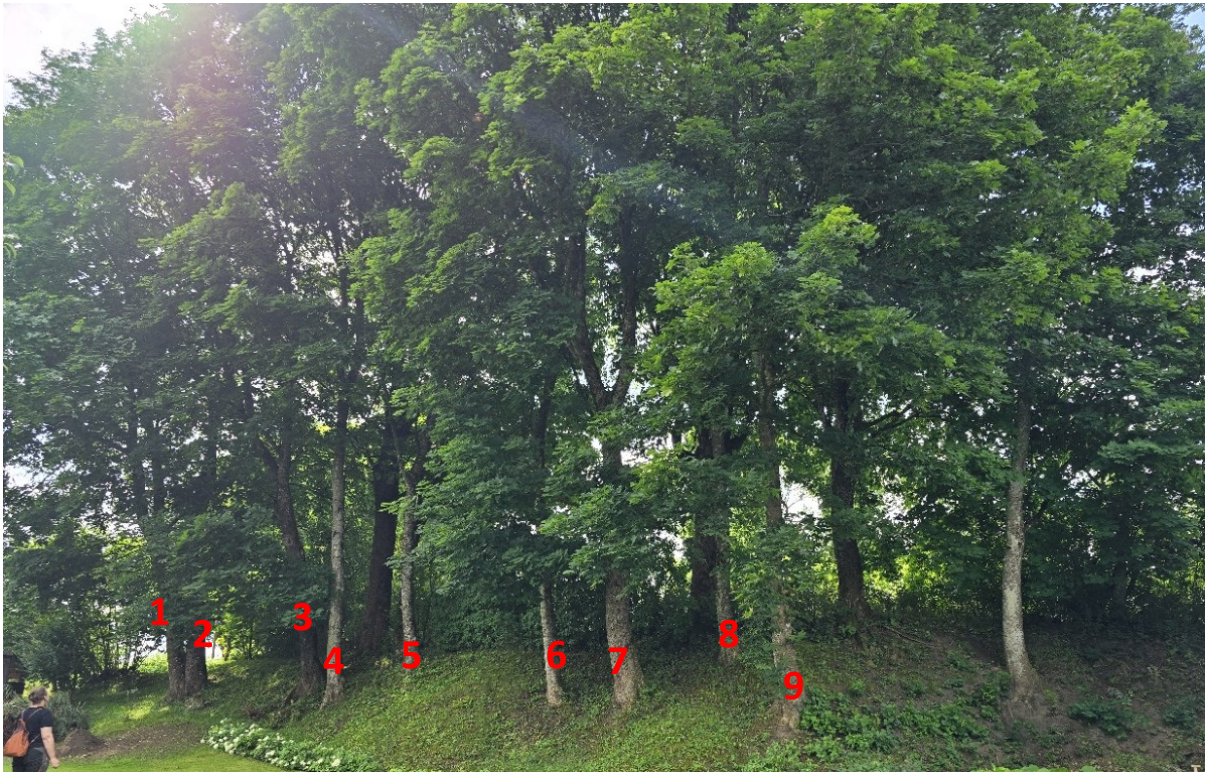
2 pav. Vertinamų medžių sąlyginė numeracija.

Įvertinta medžių fiziologinė būklė ir nustatytas pavojingumo laipsnis žmonių ir supančios aplinkos atžvilgiu. Kiekvienam vertinamam medžiui suteiktas sąlyginis numeris. Pateikiamos fotografijos su pažymėtomis probleminėmis vietomis.
